**UNIVERSIDADE FEDERAL DE SANTA CATARINA - UFSC
PROGRAMA DE PÓS-GRADUAÇÃO EM
ENGENHARIA CIVIL – PPGE
INFRAESTRUTURA E GERÊNCIA VIÁRIA**

**CONTRIBUIÇÃO PARA MELHORIA DO DESEMPENHO DOS
PAVIMENTOS URBANOS ATRAVÉS DO CONTROLE DE
QUALIDADE DO REATERRO DE VALAS DE SERVIÇOS
CONCESSIONADOS**

Florianópolis
Junho 2010

Dissertação submetida à Universidade Federal de Santa Catarina como requisito parcial exigido pelo Programa de Pós-Graduação em Engenharia Civil - PPGEC, para a obtenção do Título de MESTRE em Engenharia Civil.

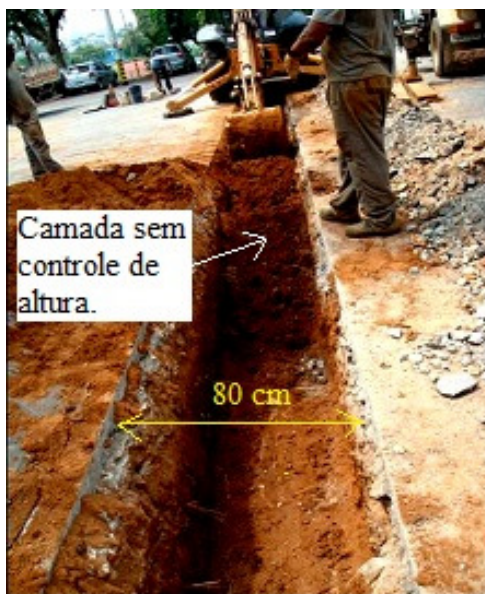
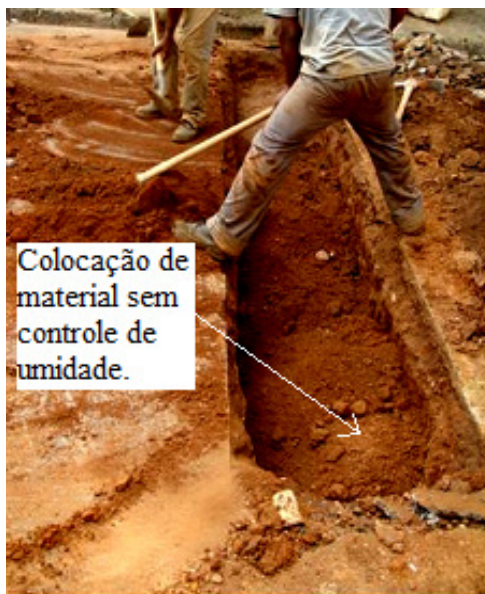
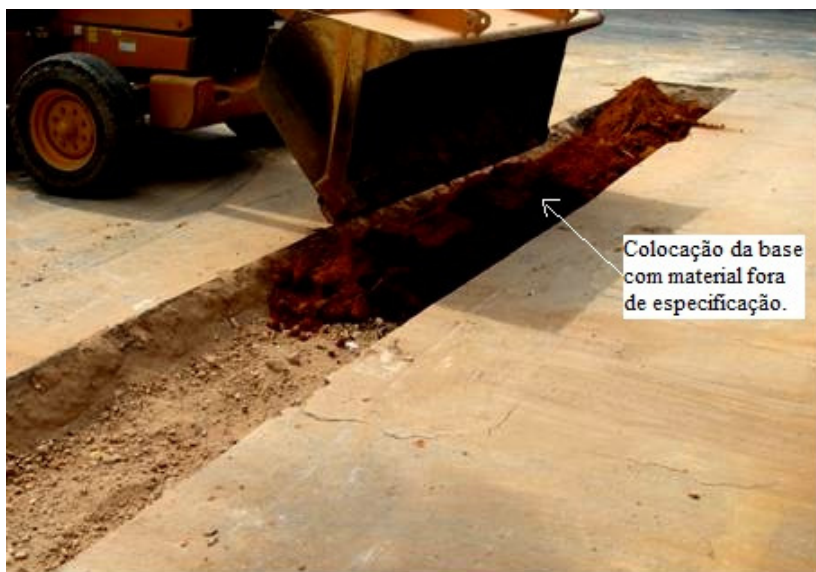
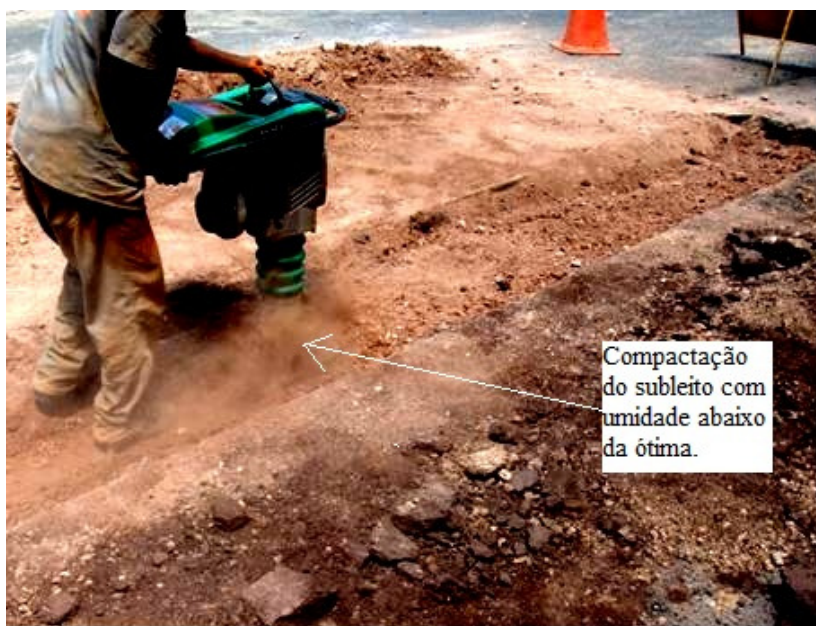
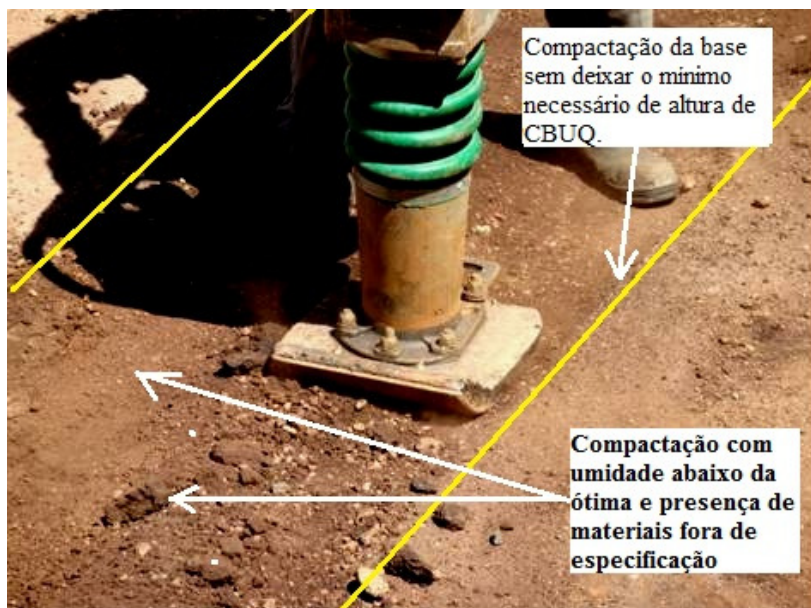
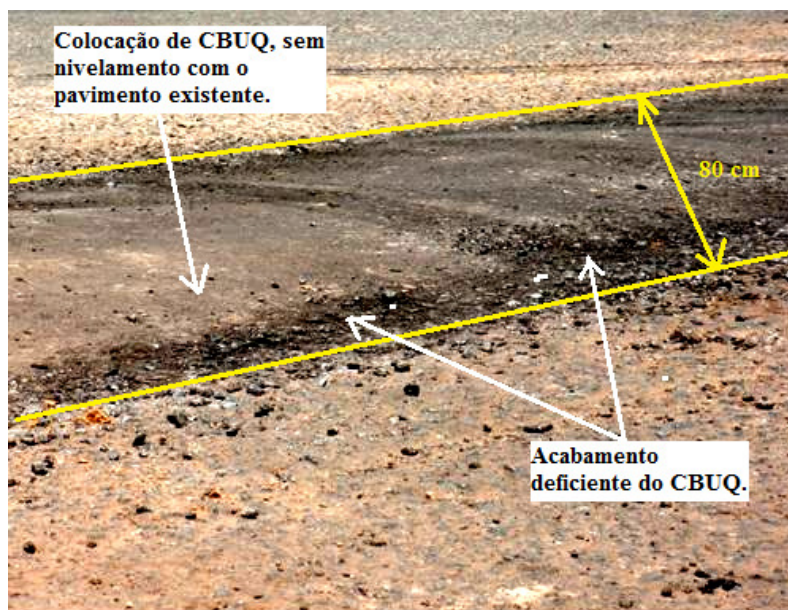
As Figuras de 4.1 a 4.6 ilustram os procedimentos de reaterros de valas para instalação ou concerto de serviços concessionados de água e esgoto, adotados pelas diversas concessionárias atuantes no município de Belo Horizonte. Na prática, pode-se constatar que os procedimentos empregados nem sempre eram executados conforme normas estabelecidas pela SUDECAP e pela COPASA.

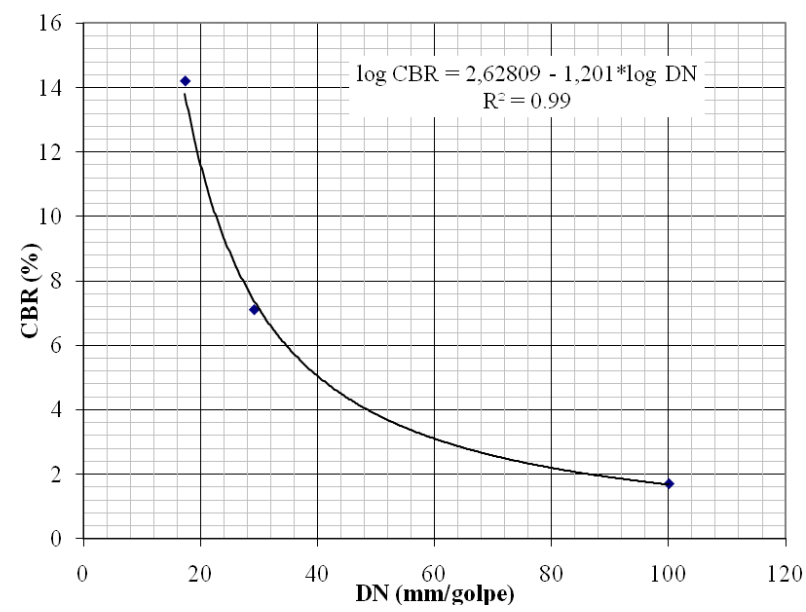
FIGURA 4.10 – Correlação CBR x DN - vala 1.

- De acordo com o Quadro 4.13 o valor do DN_{CF} é um pouco maior do que DN_{95} indicando uma deficiência na compactação e que o CBR estimado para esta camada é de apenas 7,0%, ou seja, próximo de 50% ao CBR_{100} . Por outro lado o DN_M é inferior ao DN_{95} e, portanto, o serviço poderia ser aceito, mas que de acordo com a Figura 4.10 se teria um CBR de apenas 9,0%;

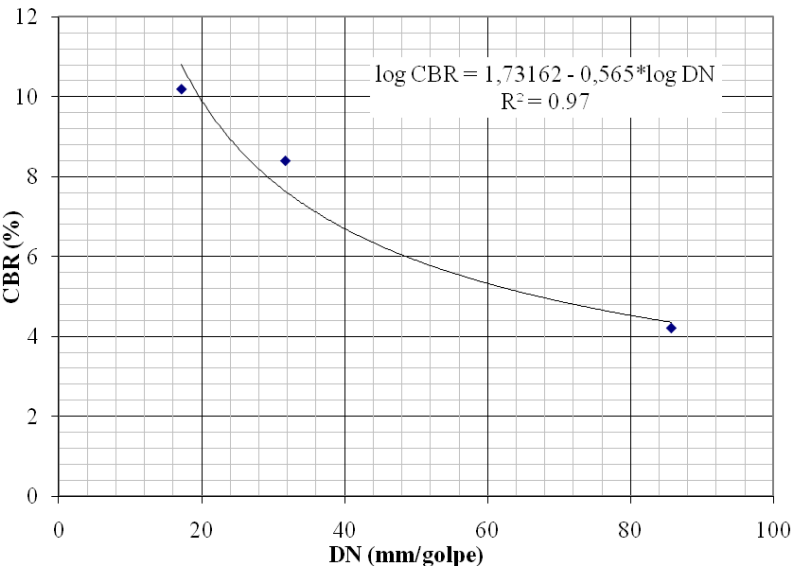
FIGURA 4.12 – Correlação CBR x DN - vala 2.

- De acordo com o Quadro 4.14 o valor do DN_{CF} é maior do que DN_{95} indicando uma deficiência na compactação e que o CBR estimado para esta camada é de apenas 5,6 %, ou seja, próximo de 50% ao CBR_{100} . Por outro lado o DN_M é superior ao DN_{95} e, portanto, o serviço não poderia ser aceito, de acordo com a Figura 4.12, apresenta um valor de CBR de apenas 6,2 %;

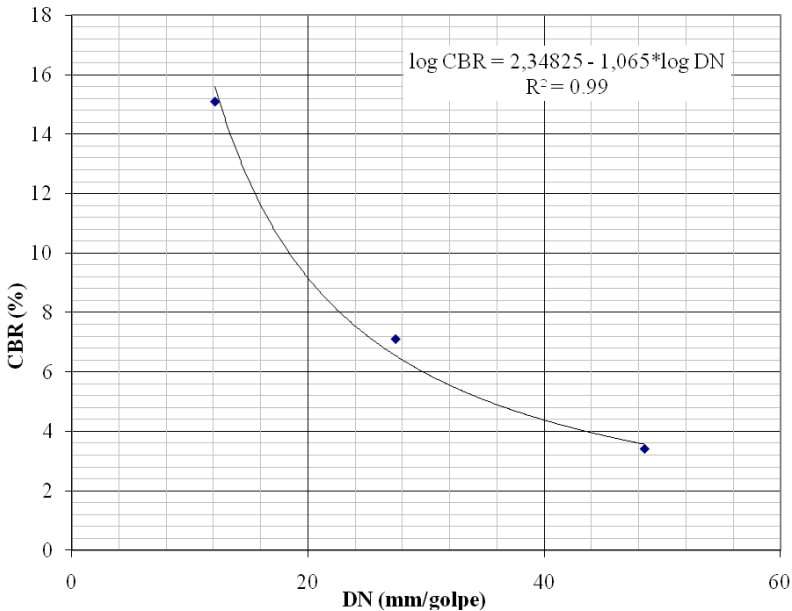
FIGURA 4.14 – Correlação CBR x DN - vala 3.

- De acordo com o Quadro 4.15 o valor do DN_{CF} é menor do que DN₉₅ indicando uma compactação melhor e com um CBR estimado para esta camada de 4,8 %, ou seja, próximo de 30 % ao CBR₁₀₀. Por outro lado o DN_M é menor ao DN₉₅ e, portanto, o serviço poderia ser aceito, pois de acordo com a Figura 4.14 apresenta um valor de CBR de apenas 5,0 %;

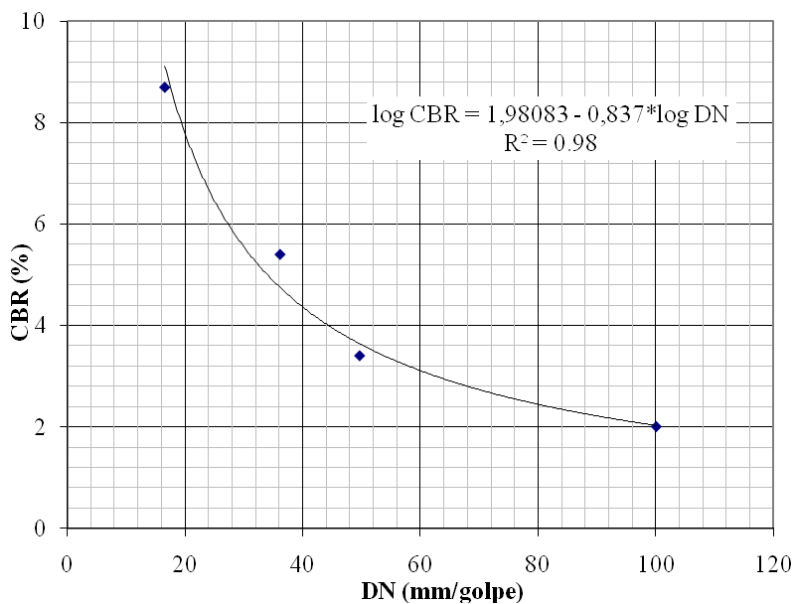
FIGURA 4.16 – Correlação CBR x DN - vala 4.

- De acordo com o Quadro 4.16 o valor do DN_{CF} é menor do que DN₉₅ indicando uma compactação melhor e com um CBR estimado para esta camada de 10,0 %, ou seja, melhor que o CBR₁₀₀. Como o DN_M é menor que o DN₉₅ o serviço é aceito, pois de acordo com a Figura 4.16 apresenta um valor de CBR de apenas 8,4 %;

- De acordo com o Quadro 4.17 o valor do DN_{CF} é próximo do DN_{95} indicando uma compactação melhor e com um CBR estimado para esta camada de 3,0 %, ou seja, próximo de 50 % ao CBR_{100} . Como o DN_M é próximo ao DN_{95} o serviço é aceito, pois de acordo com a Figura 4.16 apresenta um valor de CBR de apenas 3,2 %;

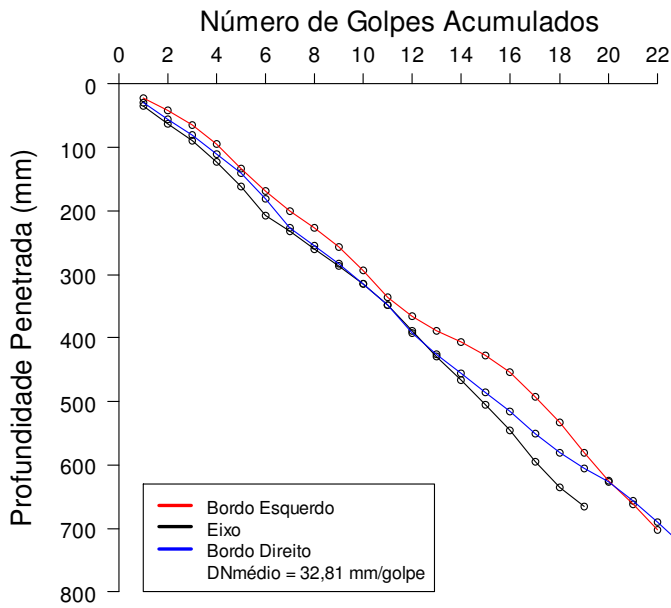
FIGURA 4.70 – Curva DCP do BE, EX E BD – Vala 5

- Observando-se a Figura 4.70, nota-se que tanto os bordos quanto o eixo tiveram uma homogeneidade na compactação. Isso é comprovado pelos valores do DN_{BE}, DN_{EX} e DN_{BD} apresentados no Quadro 4.17;
- Nota-se nas Figuras de 4.71 a 4.73 que houve uma certa regularidade nas espessuras e na compactação das camadas;

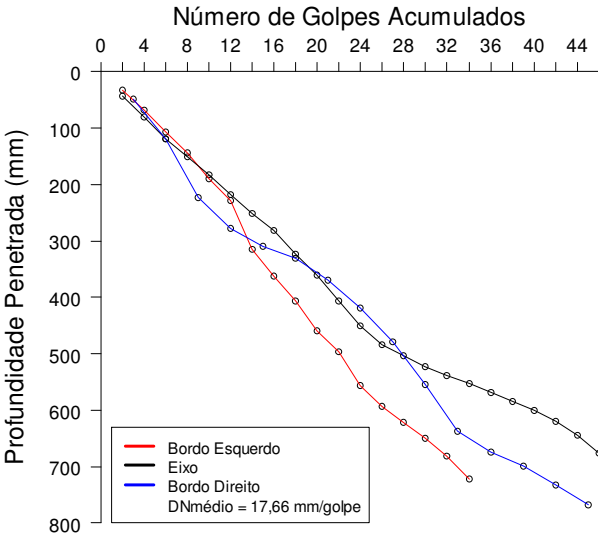
FIGURA 4.79 – Curva DCP do BE, EX e BD – Vala 6

- Observando-se a Figura 4.79 nota-se que o eixo, obteve uma compactação melhor em relação aos bordos. Isso é comprovado pelos valores do DN_{BE}, DN_{EX} e DN_{BD} apresentados no Quadro 4.18;
- Nota-se nas Figuras de 4.80 a 4.82 que houve uma variação nas espessuras e na compactação das camadas;
- De acordo com o Quadro 4.18 o valor do DN_{CF} é menor do que o DN₉₅ indicando uma compactação melhor e com um CBR estimado para esta

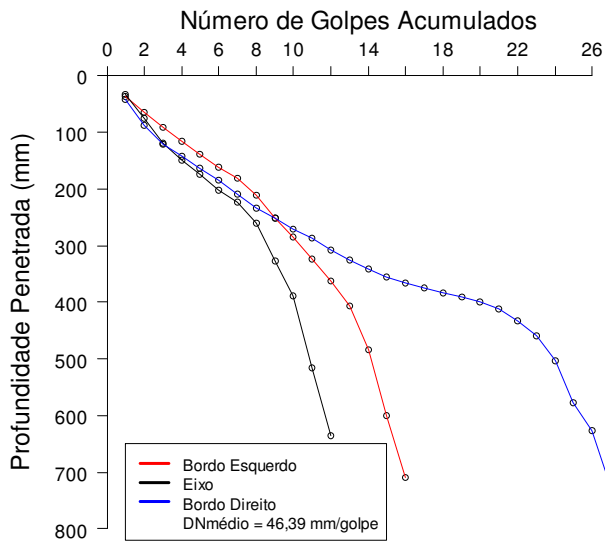
FIGURA 4.88 – Curva DCP do BE, EX E BD – Vala 7.

- Observando-se a Figura 4.88, nota-se que houve uma certa regularidade na compactação da última camada, para as primeiras camadas nota-se uma discrepância de compactação entre eixo e bordos. Isso é comprovado pelos valores do DN_{BE}, DN_{EX} e DN_{BD} apresentados no Quadro 4.19;

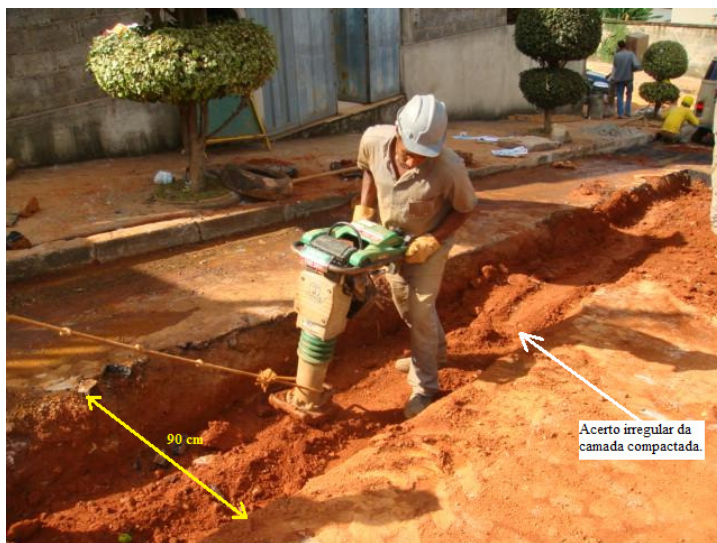
FIGURA 4.92 – Compactação da penúltima camada do subleito sem acerto da camada - Vala 8.

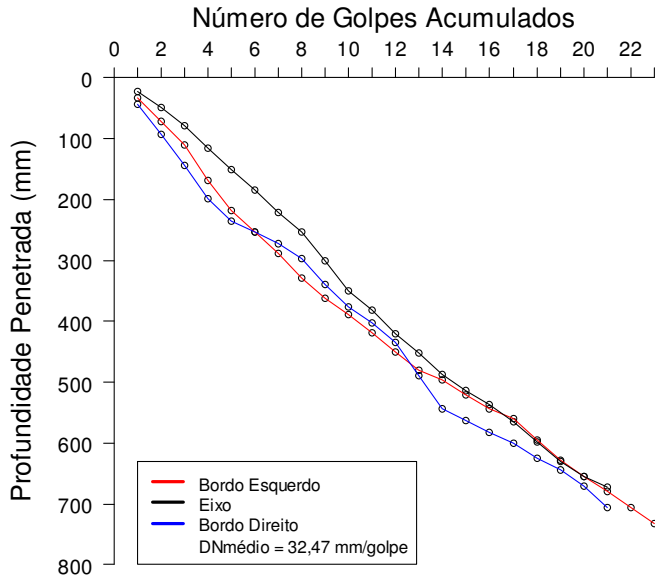
FIGURA 4.96 – Curva DCP do BE, EX e BD – Vala 8

- Observando-se a Figura 4.96, nota-se que tanto os bordos quanto o eixo tiveram uma homogeneidade na compactação. Isso é comprovado pelos valores do DN_{BE}, DN_{EX} e DN_{BD} apresentados no Quadro 4.20;
- Nota-se nas Figuras de 4.97 a 4.99 que houve uma variação na espessura e na compactação das camadas;

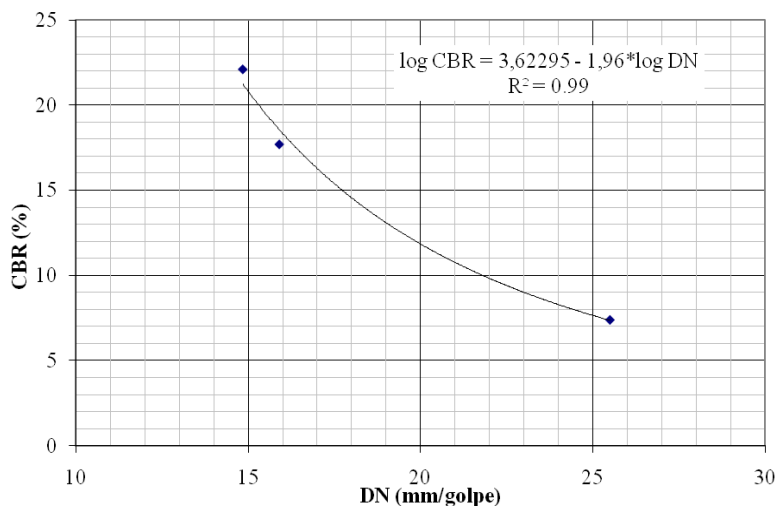
FIGURA 5.3 – Correlação CBR x DN para a vala experimental 1.

- De acordo com o Quadro 5.7 o valor do DN_{CF} é maior do que DN_{95} indicando uma provável deficiência na compactação e que o CBR estimado para esta camada é de 18,0 %, ou seja, bem próximo do CBR_{100} . Por outro lado o DN_M é inferior ao DN_{95} e, portanto, o serviço foi aceito e de acordo com a Figura 5.3 se teria um CBR de 24,0 %;

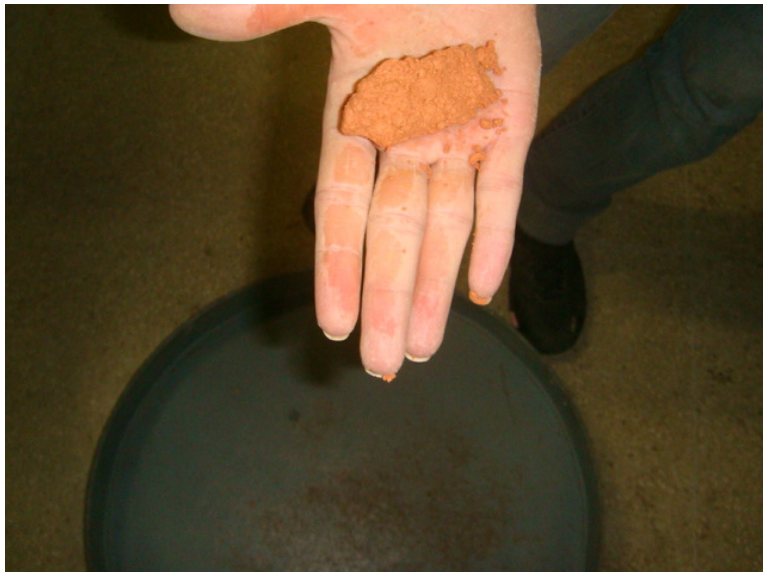
FIGURA A1.8 – Formato do grumo de solo apertado pela mão. Na condição de umidade próxima a umidade ótima, a palma da mão fica levemente úmida.

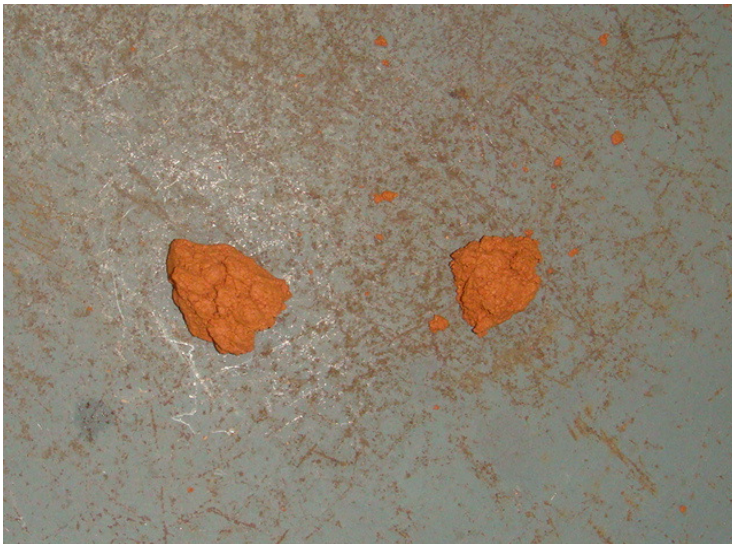
FIGURA A1.9 – Grumo de solo fragmentado em duas partes após a queda livre. Indicativo que o solo se encontra com umidade próxima à umidade ótima.

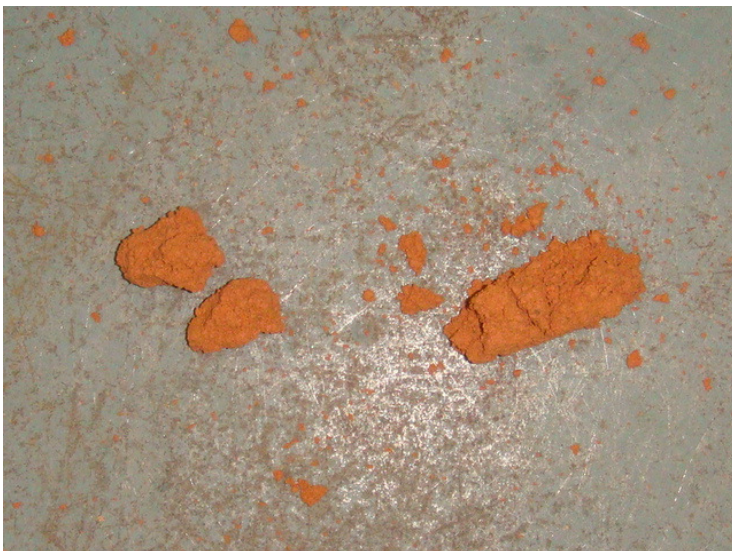
FIGURA A1.10 – Grumo pouco fragmentado após a queda livre. Indicativo que o solo se encontra com umidade próxima à umidade ótima.
